**ROOF CONSTRUCTIONS
FOR HOUSING
IN DEVELOPING
COUNTRIES**

ROOF CONSTRUCTIONS FOR HOUSING IN DEVELOPING COUNTRIES

Report on a Research Study in Central America (1979)
on behalf of

Carried out by
Institut für Tropenbau, Dr.-Ing. Georg Lippsmeier (I.F.T.)
Waldschmidtstraße 6 a, 8130 Starnberg, Federal Republic of Germany

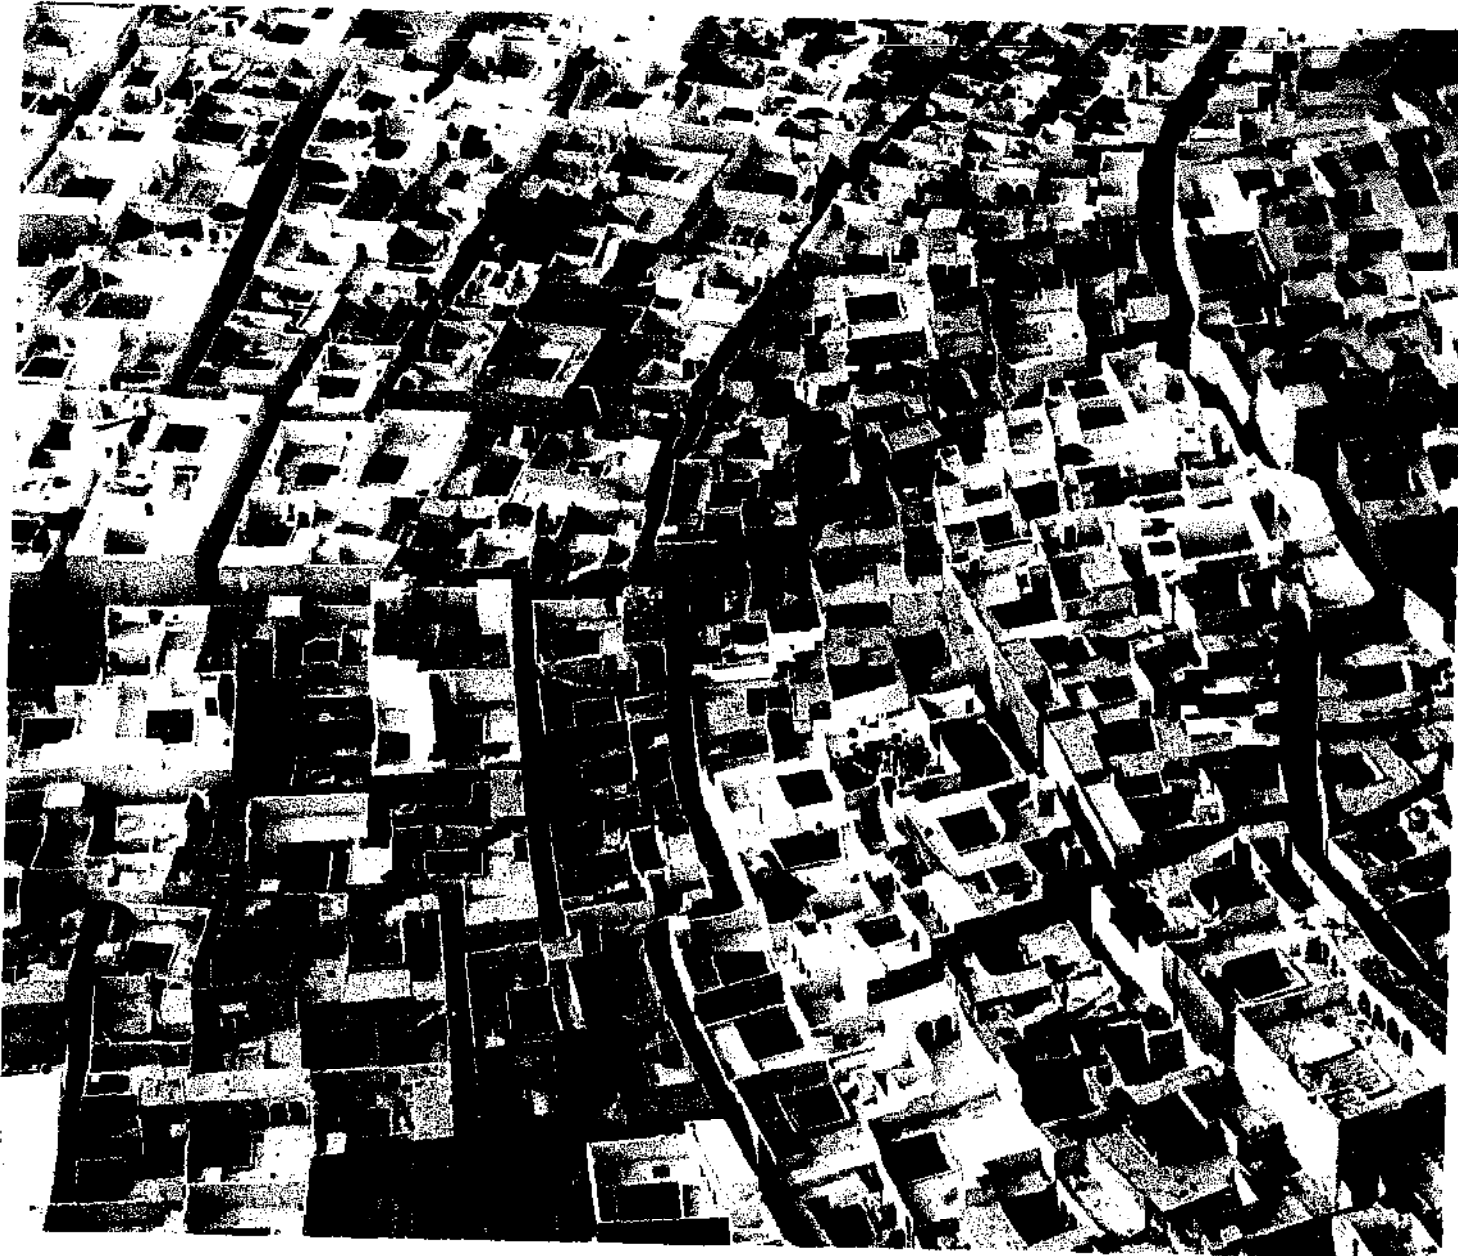
Abb. 3.2
Traditionelle Bauweise für
trockenheißes Klima (Algerien).

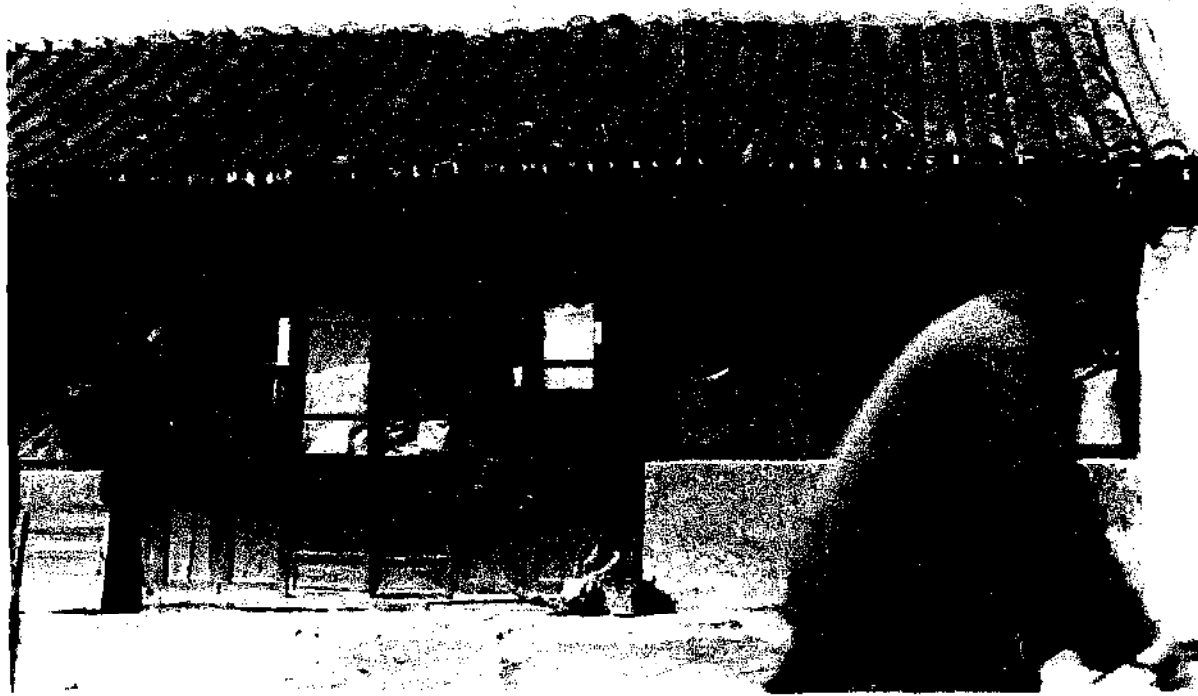
Abb. 3.10 Tonziegeldach in China (ähnlich wie Mönch- und Nonnen-Deckung)
Fig. 3.10 Clay tile roof in China (similar to Spanish type)

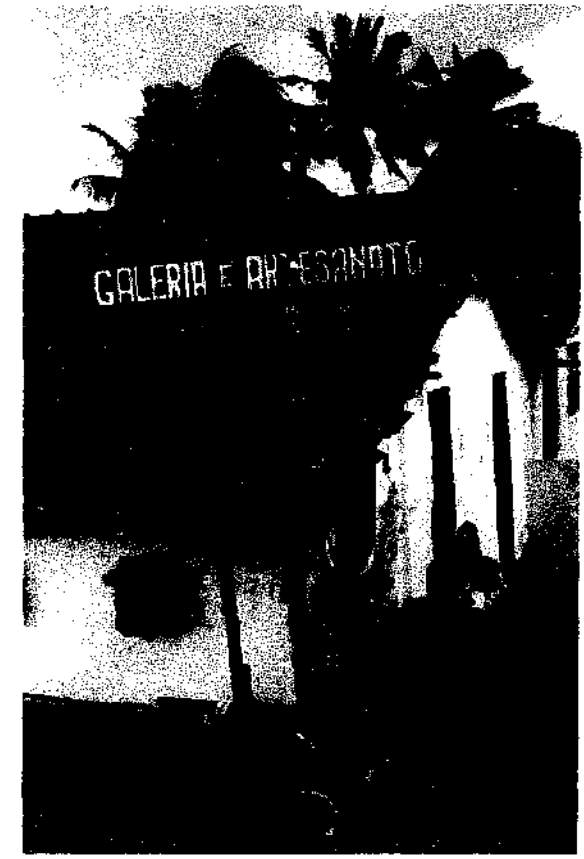
Abb. 3.11 Tonziegeldach in Brasilien
Fig. 3.11 Clay tile roof in Brazil

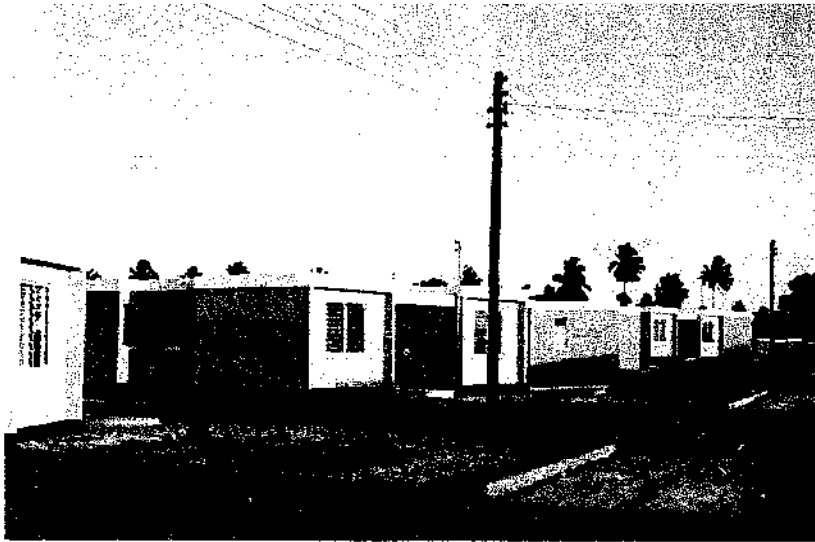
Abb. 3.14 Standard-Betondach in Tansania
Fig. 3.14 Standard concrete roofing in Tanzania

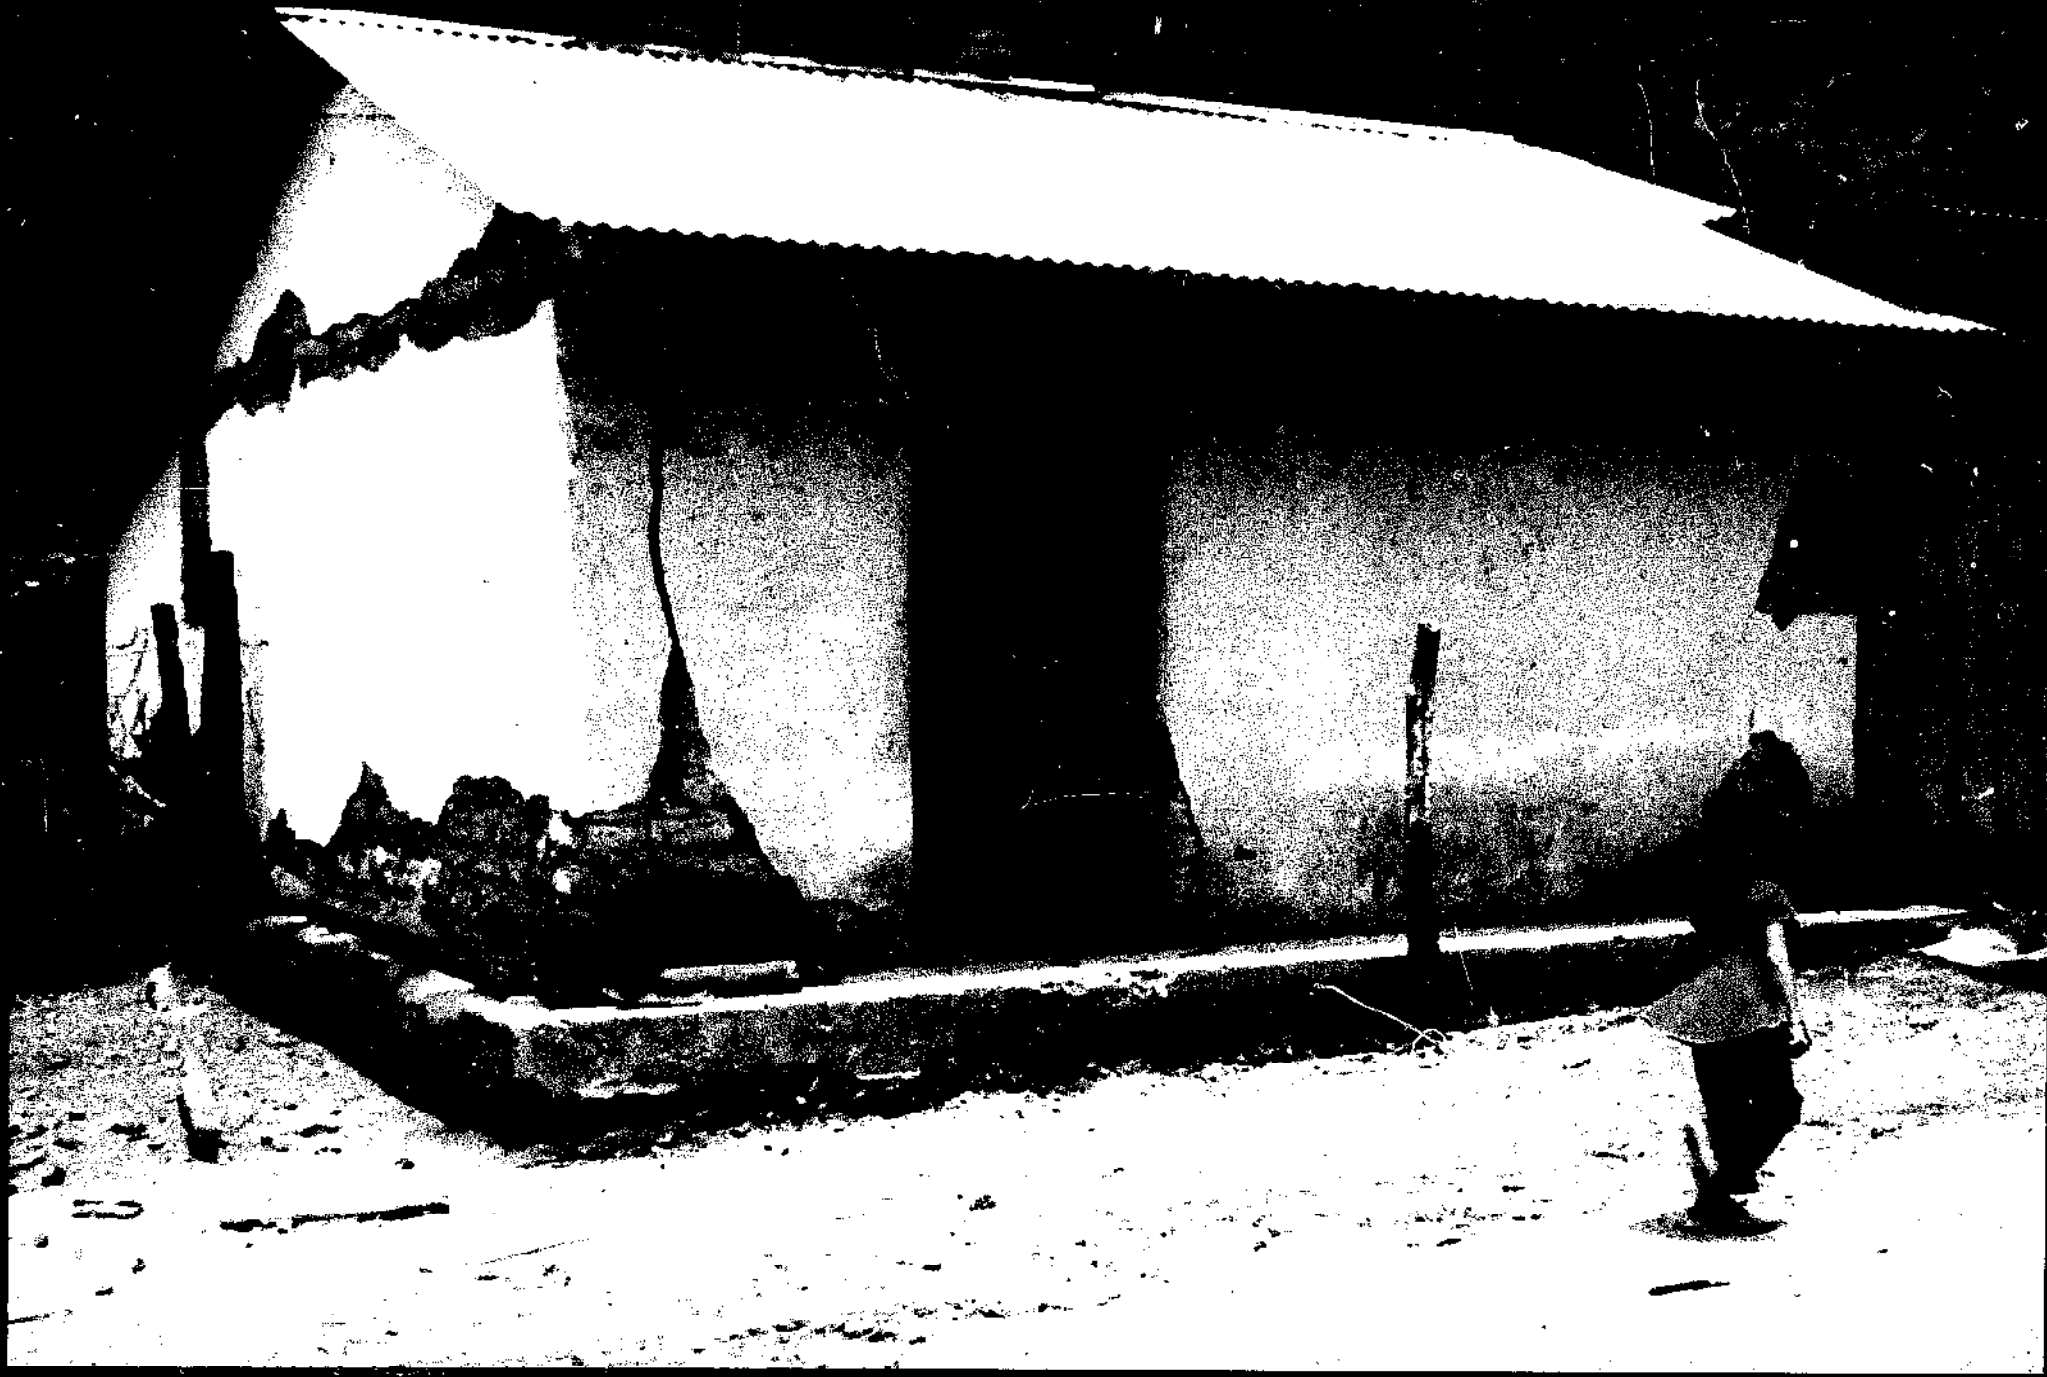
Fig. 5.4 Post-earthquake emergency dwellings (supplied by the Red Cross): timber framework and walls, corrugated galvanized iron roof.

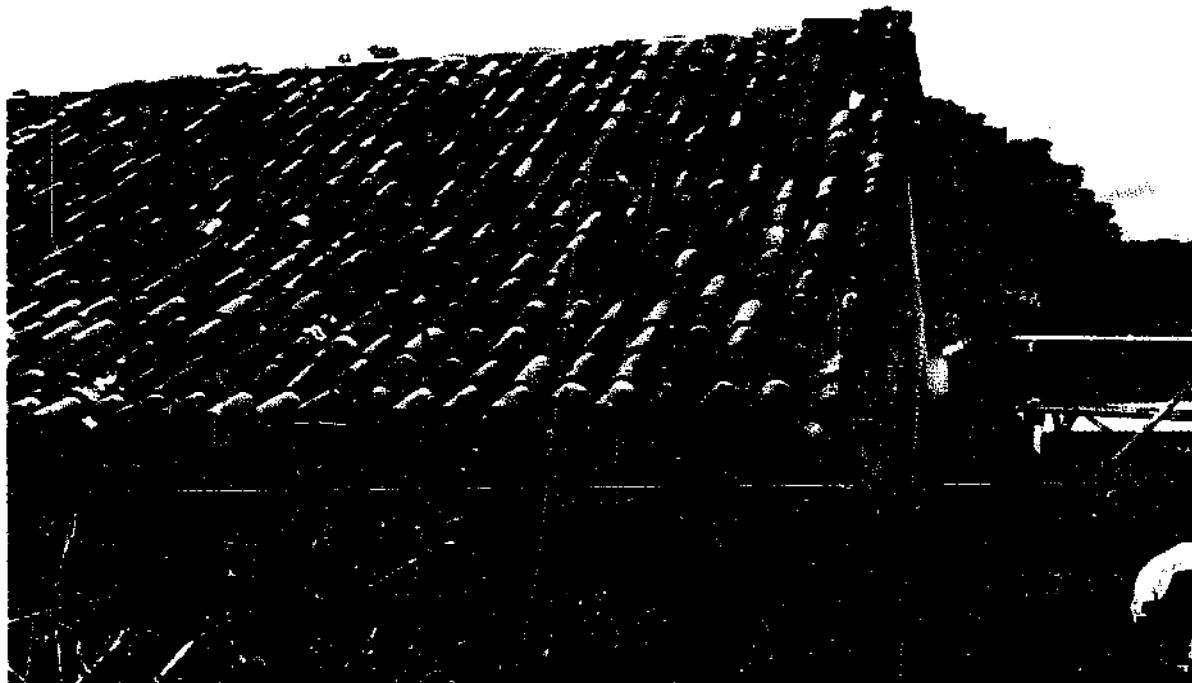
Abb. 5.13 Traditionelles Tonziegeldach (Mönch- und Nonnendeckung).

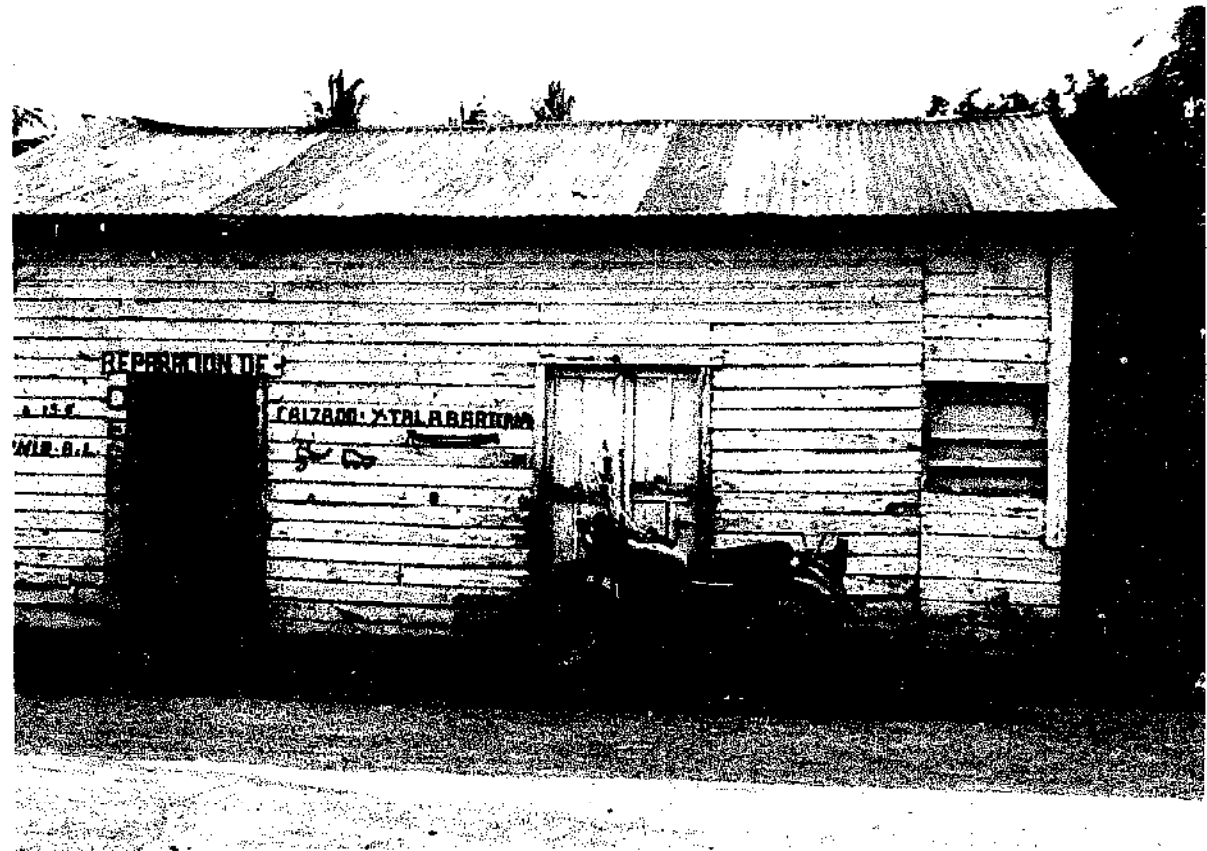
Abb. 5.14 Verzinktes Wellblechdach.
Fig. 5.14 Corrugated galvanized iron roof.
